# DSV-Kanalsanierung Dortmund, Emscherallee

Projektbericht Online

# DSV-Kanalsanierung nach Tagesbruch.

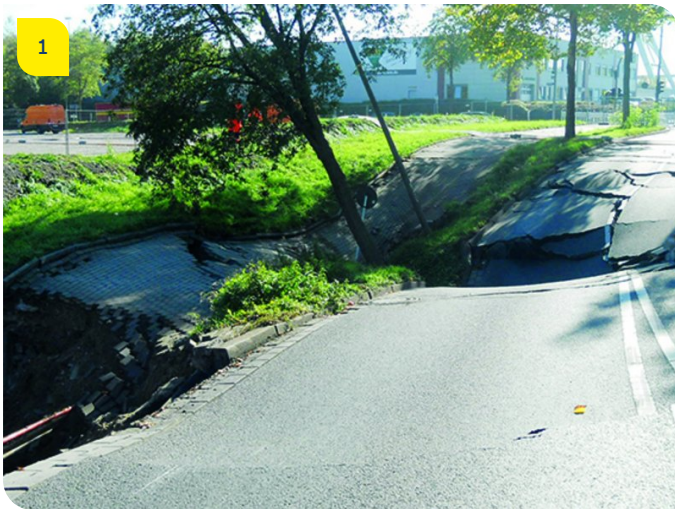
1

Auf der Suche nach möglichen Ursachen wurde schnell erkannt, dass sich die dort befindlichen Schachtbauwerke eines Kanals (DN 1600) mit Bodenmaterial gefüllt hatten.

Die abgesackte Fahrbahn der Emscherallee in Dortmund Huckarde.
