Mauerwerkssanierung Bastion „Michael“ am Petersberg

Unternehmen	PORR Spezialtiefbau
Projektart	Sanierung
Bauzeit	07.2014 - 10.2014
Auftraggeber	Stadtverwaltung Erfurt

Statische Sicherung einer Stützwand mittels Bodenvernagelung

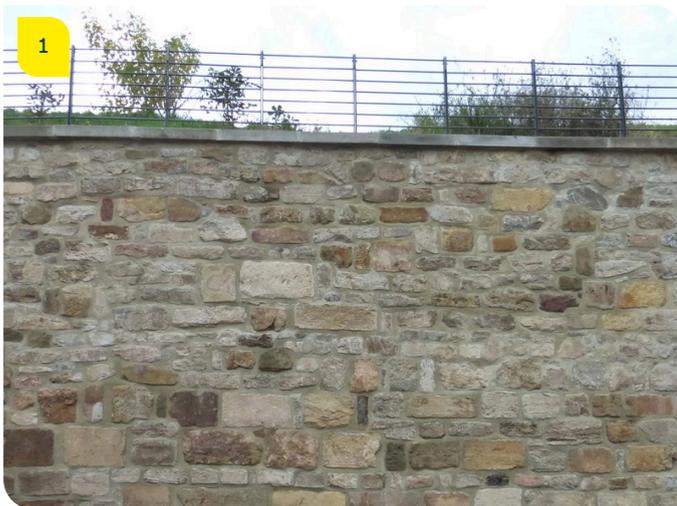
1

Das sanierte Stützmauerwerk.

Die beiden herausgebrochenen Stücke der Mauer mussten zunächst beräumt werden, um anschließend den nachdrückenden Hang mit Hilfe von Bohrungen und Verpresspfählen dauerhaft zu sichern. Zum Schluss wurden beide Ausbrüche mit einem Natursteinmauerwerk verblendet und durch Injektion verfüllt. Das Mauerstück mit der Ausbauchung wurde durch Verpresspfähle ebenfalls gesichert, um somit einen weiteren Ausbruch dauerhaft entgegen wirken zu können. Damit die Pfähle am Ende nicht mehr zu sehen sind, wurden Betontaschen ausgeschnitten. Die gleiche Vorgehensweise, nur mit einem größeren Bohrdurchmesser, wurde bei den Stützpfählern angewandt. Auch hier wurden die Hohlräume hinter der Mauer durch Injektion verfüllt. Außerdem waren das angrenzende Mauerwerk und die in diesem Bereich liegende Mauerkrone durch teilweise ausgebrochene Fugen instabil geworden. Diese ließen Wasser eindringen und die Steine verwittern bzw. lösen.
