# Kerspetalsperre

## Sanierung der historischen Staumauer

Projektbericht Online

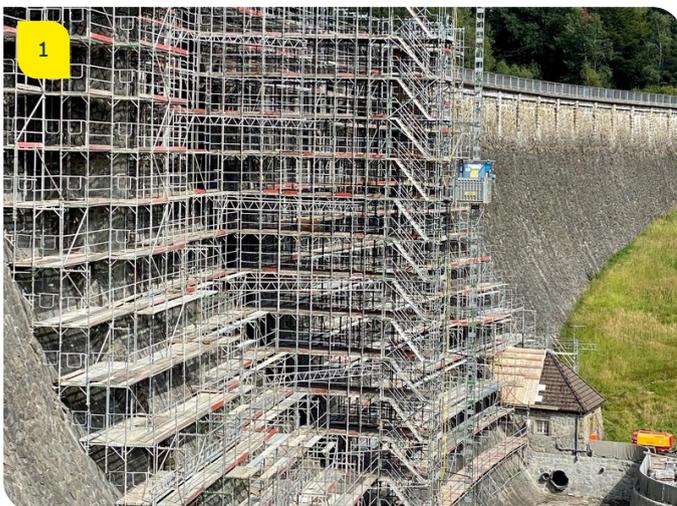
1

Der PORR Spezialtiefbau war an der Kerspetalsperre für die Sanierung und Reinigung der ca. 2.800 m<sup>2</sup> großen, denkmalgeschützten Staumauer sowie der Tosbeckensohle im Einsatz.

Für die Sanierung wurden die schadhafte Fugen mittels Hochdruckwasserstrahlen ausgespült, rund 5.000 schadhafte Steine gegen neue Steine ausgetauscht und das Mauerwerk abschließend spritzverfugt.
