Hamburg

Schrägpfähle für sanierte Kaimauer

Rückerverankerung mit Schrägpfählen für UNESCO-Weltkulturerbe

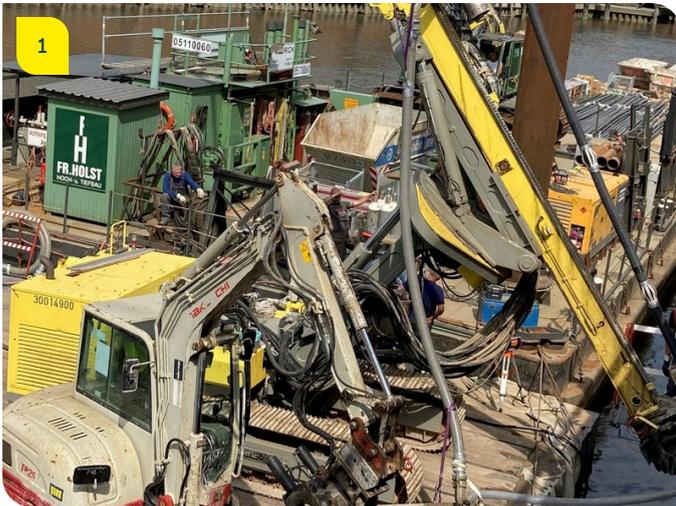
1

Bohrgerät auf Ponton im Zollkanal, einem Seitenarm der Norderelbe.

Die Arbeiten vom Ponton wurden von den Gezeiten, eingeschränkten Platzverhältnissen und strengen Vorschriften zu Arbeits- und Umweltschutz bestimmt. So musste das Team bei allen Arbeiten am Wasser Rettungswesten tragen. Die Schwimmplattform diente sowohl als Arbeitsfläche und als Lagerfläche. Hier wurden auch Bohrgut und Spülwasser für die fachgerechte Entsorgung zwischengelagert, denn es durften keinerlei Fremdstoffe in die Elbe gelangen. Ein großer Seilkran transportierte die bis zu 1,8 t schweren Tragglieder zur Bohrlochöffnung. Die Anker wurden im oberen Bereich mit Schutzrohren umgeben, um die Hohlräume hinter der alten Spundwand zu „überbrücken“. Die Schutzrohre werden anschließend mit Zementsuspension verfüllt. Auch die spätere Verlängerung des Traggliedes (zum Anschluss an die Gurtung der neuen Spundwand) erhält ein Schutzrohr. Dieses soll den Pfahl während der Verfüllarbeiten (Einbringen von Sand zwischen neue und alte Spundwand) schützen.

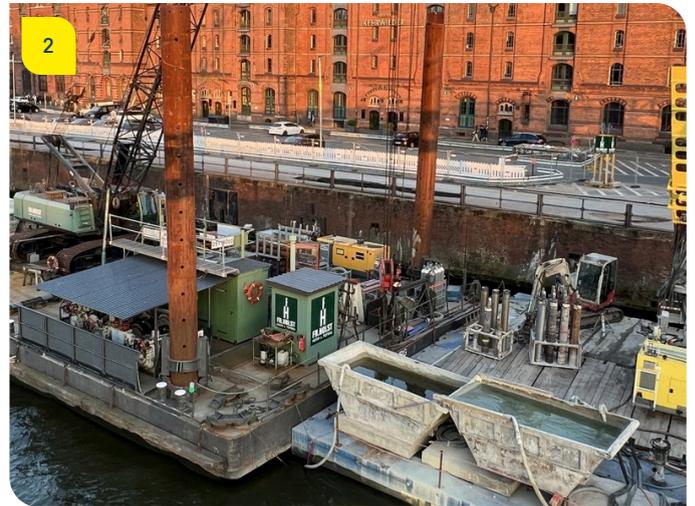
2

Pontons mit Lager- und Arbeitsbereich vor den historischen Gebäuden der Hamburger Speicherstadt.

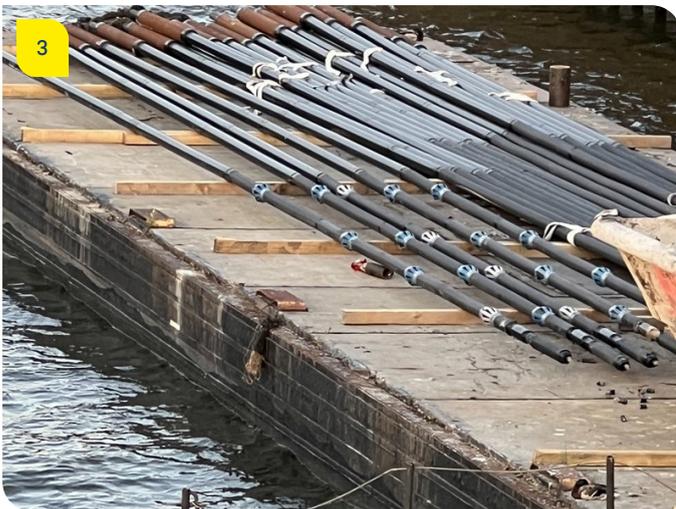
3

Zwischenlagerung der vorgefertigten Schrägpfähle aus eigener Produktion in Colbitz.
