Hamburg

Neuhöfer Kanal

Projektart Sanierung

Kaimauersanierung, Liegeplatz 2

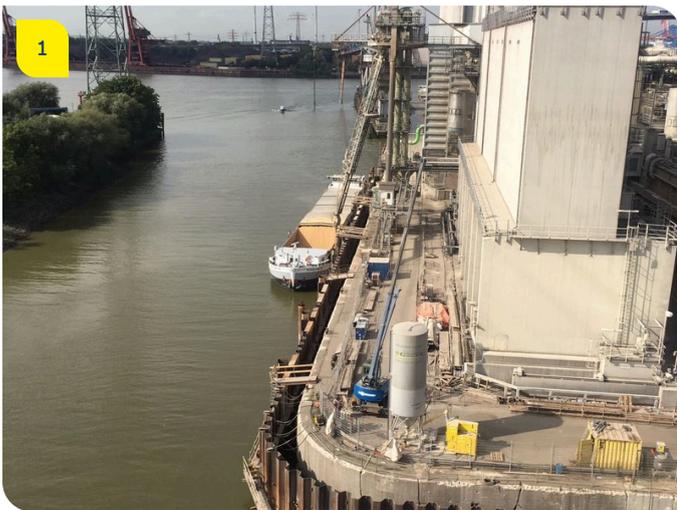
1

Kaimauer Neuhöfer Kanal Hamburg

Im Rahmen von Ertüchtigungsmaßnahmen der Kaimauer wurde die neu errichtete Spundwand mittels Mikroverpresspfählen verankert. Insgesamt wurden 1.609 m (56 Stück GEWI plus \varnothing 75 mm mit doppeltem Korrosionsschutz, einer Gesamtlänge zwischen 25,0 m und 30,0 m und einer Neigung zwischen 42° und 53°) verbaut. Die Arbeiten erfolgten von einem Ponton aus. Im Hamburger Hafen besteht Tideeinfluss, sodass ein kontinuierliches Arbeiten nur erschwert und mit besonderer Vorbereitung möglich war. Durch beengte Platzverhältnisse an Land (Baustraße, Zementsilos und Verpressstation) musste ein 80 t Autokran auf dem Ponton platziert werden. Zu den äußeren Umständen der Baustelle sind als zusätzliche Schwierigkeiten zahlreiche Hindernisse und betonaggressive Stoffe im Baugrund aufgetreten.
