# Hamburg

## Tunneltrogsanierung Mönkedamm

# 105 Mikropfähle ersetzen Eichenpfähle aus den 1920er-Jahren

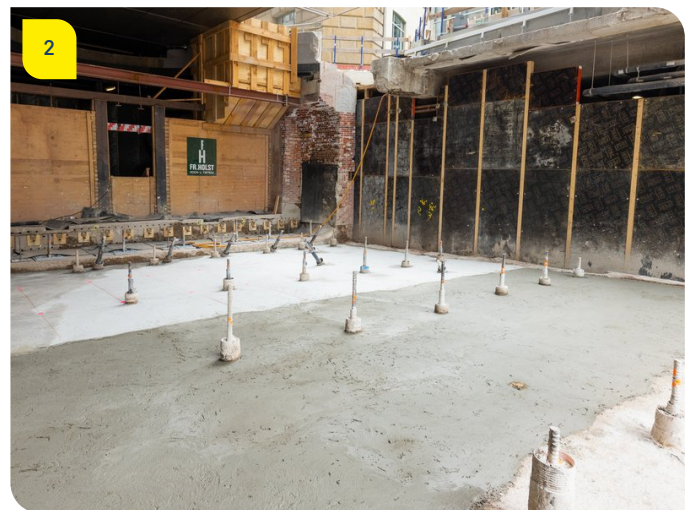
2

Die Mikropfähle wurden in der Tunnelausfahrt hergestellt.

Das HKIC-Gebäude der Hamburger Handelskammer, mit dem die Tunnelausfahrt 2014 überbaut wurde, stellte bei ohnehin sehr beengten, innerstädtischen Platzverhältnissen eine besondere Herausforderung für die Arbeiten dar. Die bis zu 12 m langen Mikropfähle, wegen des weichen Bodens knickstabil mit Bohrohr ausgeführt, mussten daher bei einer lichten Höhe von teilweise nur 5,8 m eingebracht werden. Das Spezialtiefbau-Team bediente sich dazu einer speziellen Vorrichtung: Die Stahlrohre wurden mit Verbindern ausgestattet und mit dem Bohrgerät eingedreht. Da es keine befahrbare Rampe zum Bohrbereich gab, musste ein 250 t Mobilkran die Bohrgeräte zwischen den Gebäuden in den Trog navigieren. Die Mikropfähle wurden zwischen den vorhandenen Holzpfählen in Längs- und Querrichtung ausgeführt. Um zu verhindern, dass das unterliegende, weiterhin wasserführende Fleet verunreinigt wird, musste die überschüssige Zementsuspension aufgefangen werden. Auch der Aufbau des Messequipments für die Probelastungen gestaltete sich unter beschränkter Höhe und ohne Einsatz eines Krans ausgesprochen aufwändig und erforderte langjähriger Erfahrung und Expertise.
